INFORME SUB ETAPA 2.1

DIAGNÓSTICO INTEGRADO

ESTUDIO ACTUALIZACIÓN PLAN REGULADOR
COMUNAL DE EL TABO

CAPÍTULO III: DIAGNÓSTICOS DE ESTUDIOS COMPLEMENTARIOS

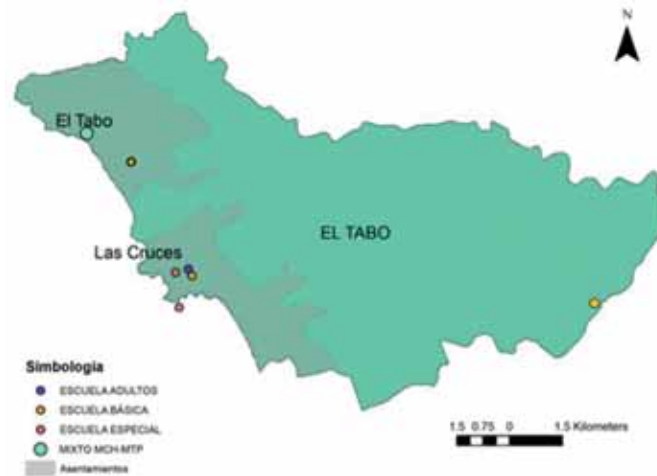
Figura III-34 Establecimientos educacionales comuna de El Tabo

En la comuna de El Tabo existen 6 recintos educacionales, los cuales imparten educación a un total de 1.775 alumnos. El sector de El Tabo cuenta con un establecimiento con sistema educacional completo mixto, contando con 80 estudiantes técnico profesional y 215 científico humanista. La localidad de Las Cruces presenta una mayor cantidad de opciones frente a la oferta de establecimientos educacionales. Cuenta con una escuela básica, 2 escuelas especiales y una destinada a la educación de adultos. Si bien, cuenta con un número mayor de unidades educacionales, Las Cruces no cuenta con establecimiento con sistema escolar completo, por lo que los alumnos deben trasladarse para completar el sistema escolar.

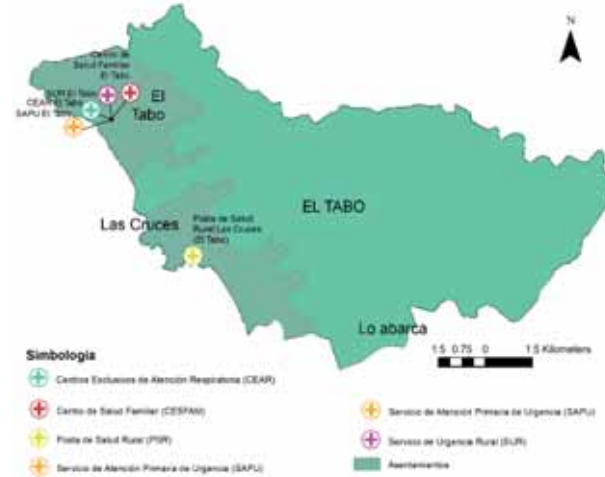
Figura III-35 Establecimientos de salud

Los establecimientos de salud presentes son de carácter municipal, atienden casos de baja complejidad en una modalidad de atención abierta y ambulatoria. En la comuna existe un establecimiento privado de atención en salud, aunque para efectos de este análisis no se cuenta con información sobre tipología.

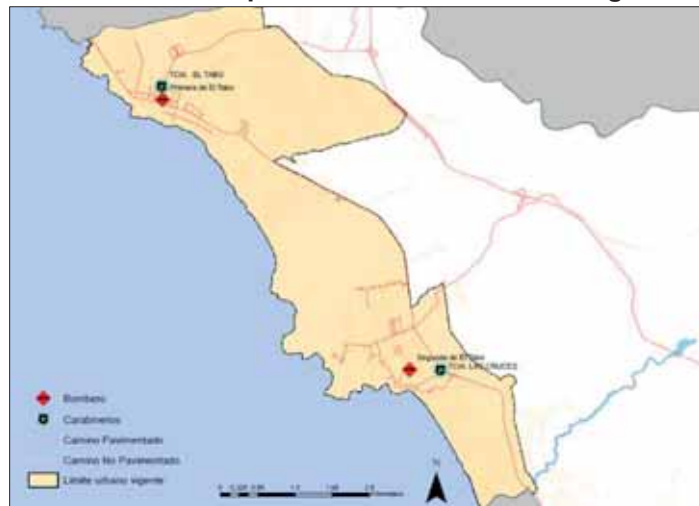
Figura III-36 Distribución espacial de establecimiento seguridad

La comuna cuenta con dos compañías de bomberos, una localizada en el sector de norte (Primera compañía de El Tabo) ubicada en San Martín 951 y otra en el sector sur (Segunda Compañía de El Tabo) ubicada en Eduardo Romero 60 en la localidad de Las Cruces (IDE, 2017). En cuanto a las unidades policiales presentes en el territorio, la comuna cuenta con dos tenencias, una ubicada en el sector norte (Tenencia El Tabo) y una segunda ubicada en el sector sur (Tenencia las Cruces). La figura presenta la distribución espacial de los establecimientos de seguridad en la comuna.

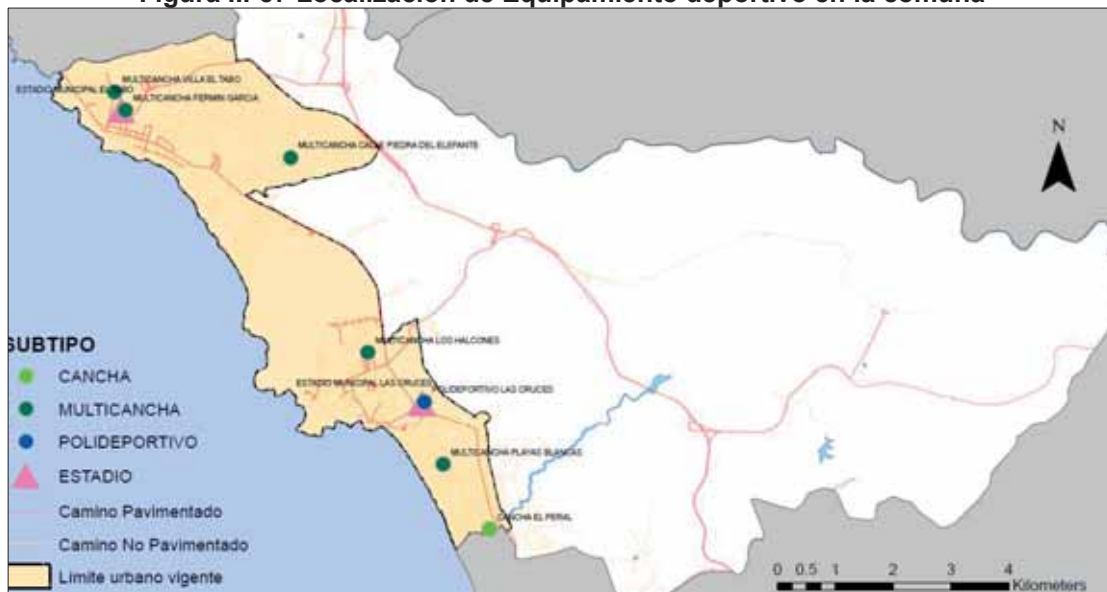
Figura III-37 Localización de Equipamiento deportivo en la comuna

³¹ Si bien el catastro SIG comunal reconoce a todas las canchas existentes como “canchas públicas”, estas se categorizan según su superficie siendo consideradas como multicanchas aquellas con superficies de entre 500 a 2.000 m² seguido de las consideradas como “canchas”, las cuales fluctúan entre los 6.000 a 14.500 m² según lo catastrado.

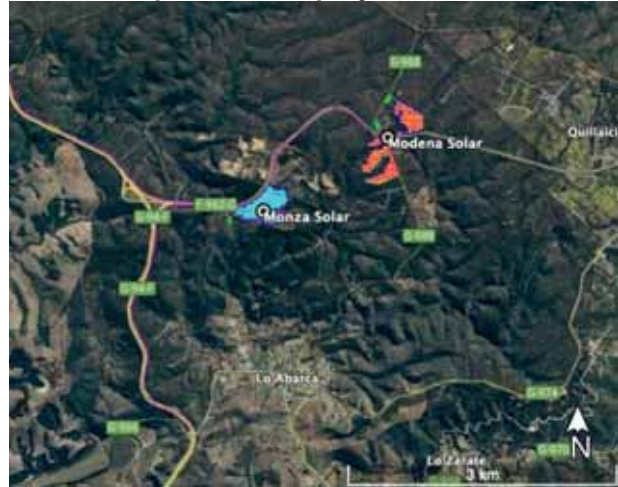
Proyectos SEIA: Dentro de los proyectos de generación de energía que han ingresado en el último año al SEIA, para la comuna de El Tabo, se identifican 2 de tipo fotovoltaico.

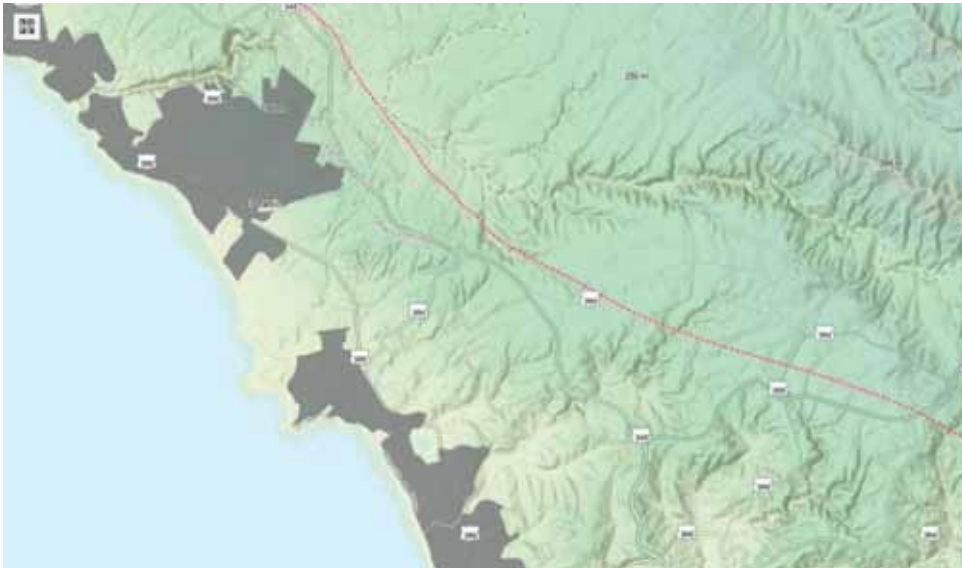
Figura III-44 Falla El Quisco sobre el territorio comunal de planificación de El Tabo.

El territorio comunal se inscribe así, en la zona denominada Falla El Quisco de orientación NW que se extiende entre Valparaíso y Santo Domingo y que atraviesa la comuna de forma casi paralela a la línea de costa en dirección NW-SE, extendiéndose sobre el territorio comunal rural, atravesando las quebradas que se originan por detrás de la ruta 948 principalmente en la parte alta del estero El Rosario. Esta falla resulta de interés en cuanto a su función en la activación de procesos de remoción en masa; en efecto, estudios realizados al respecto indicarían que las rocas paleógenas-neógenas metamórficas e intrusivas serían las más susceptibles a este tipo de procesos (Escobar, 2013).

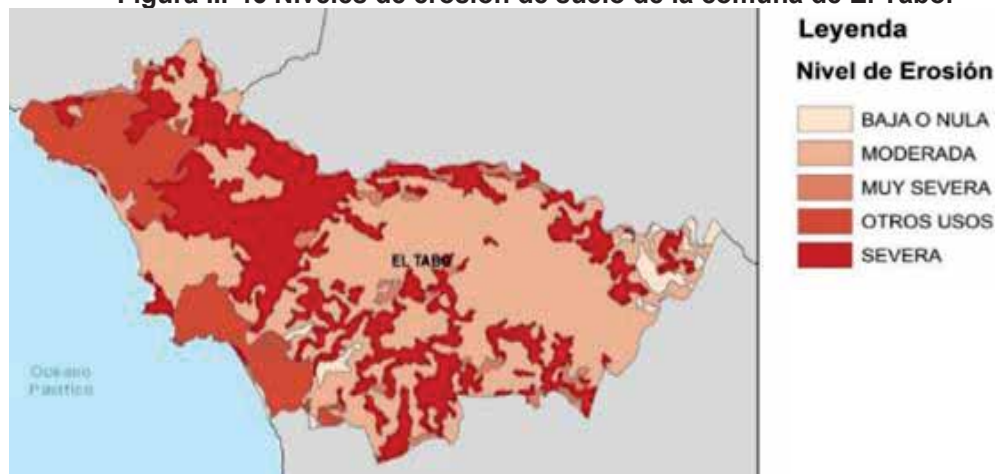
Figura III-46 Niveles de erosión de suelo de la comuna de El Tabo.

Respecto de la erosión de suelos, los niveles severo y muy severo equivalen a aproximadamente al 36% de la superficie comunal y los moderados al 47%.

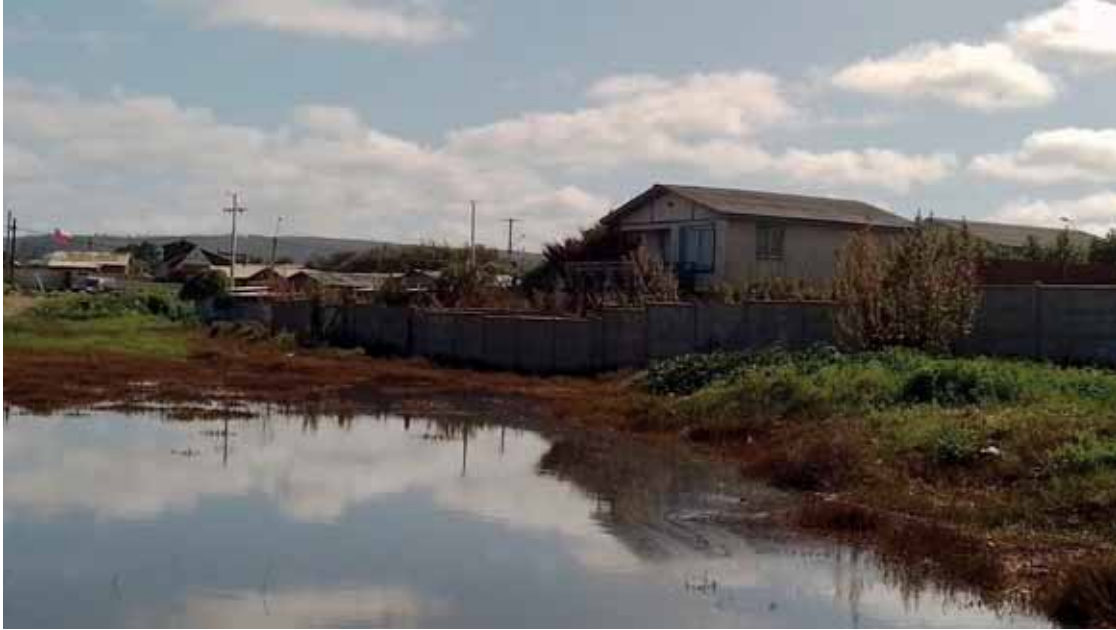
Foto 1: Zona de anegamiento junto a humedal desagüe Laguna El Peral.

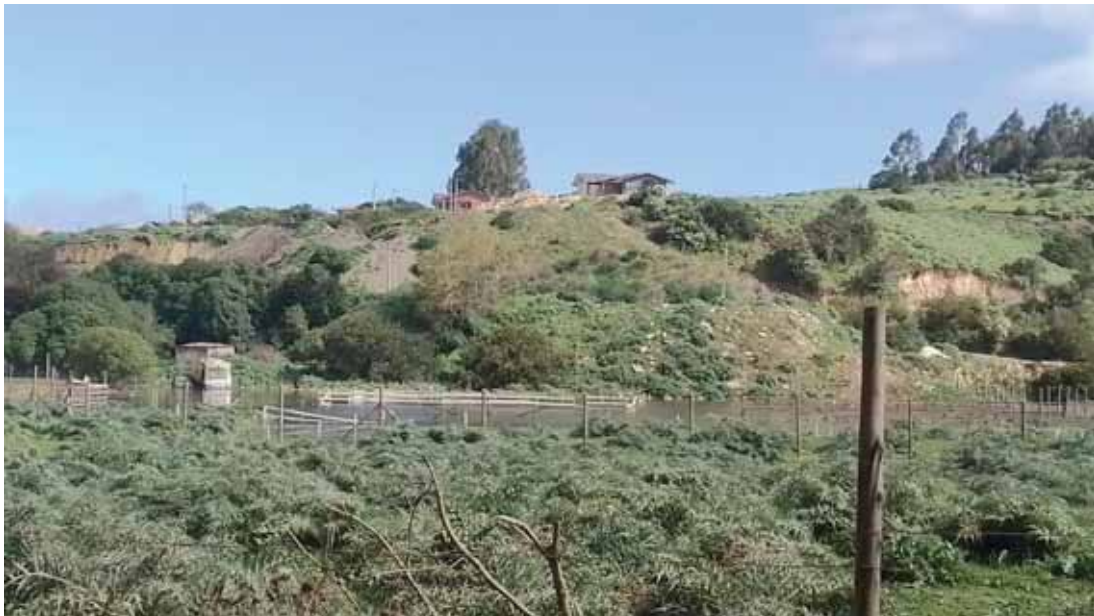
Foto 2: Venta de parcelas en zona de inundación por anegamiento y amenaza de remoción.

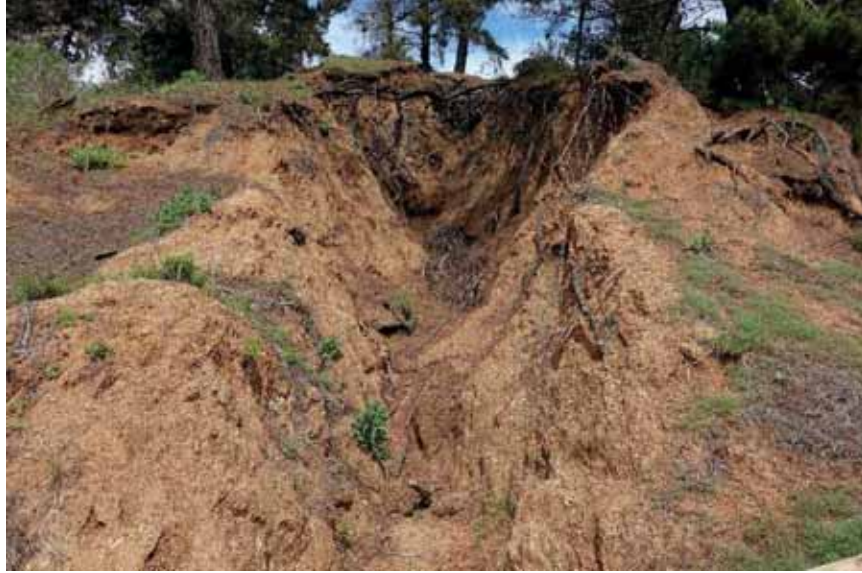
Foto 3. Cárcavas profundas en la Quebrada de Córdova con amenaza de remoción en masa.

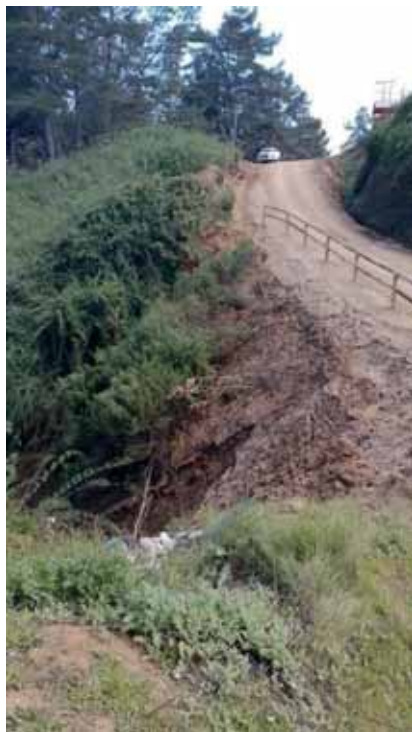
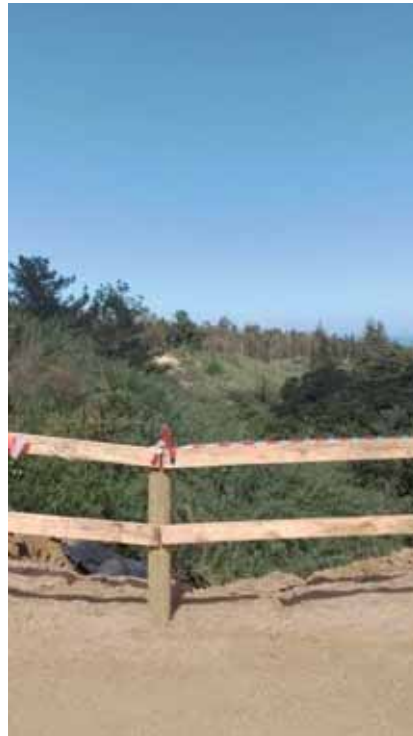
Foto 4 y 5: Deslizamiento de tierra tipo socavón por colapso de cabecera de una cárcava en Quebrada La Granja junto a camino público.

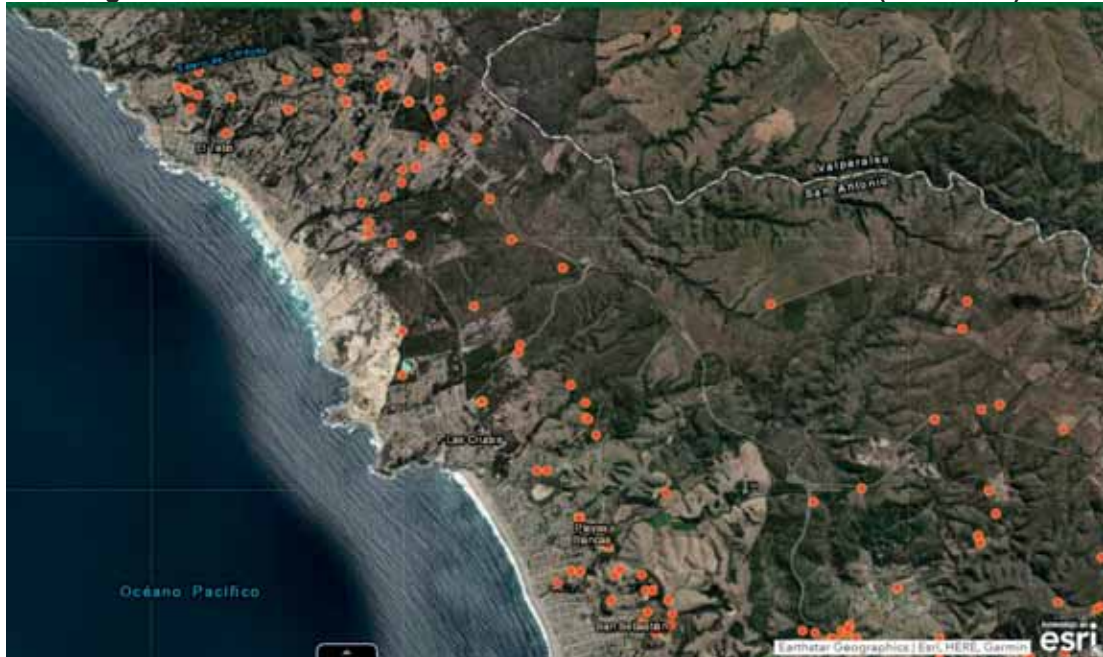
Figura III-53 Focos de Incendios Forestales del último decenio (2013-2023).

En el último quinquenio (2018-2023) se registraron 23 incendios de tipo forestal en la comuna de El Tabo, afectando una superficie total de 15,56 hás.

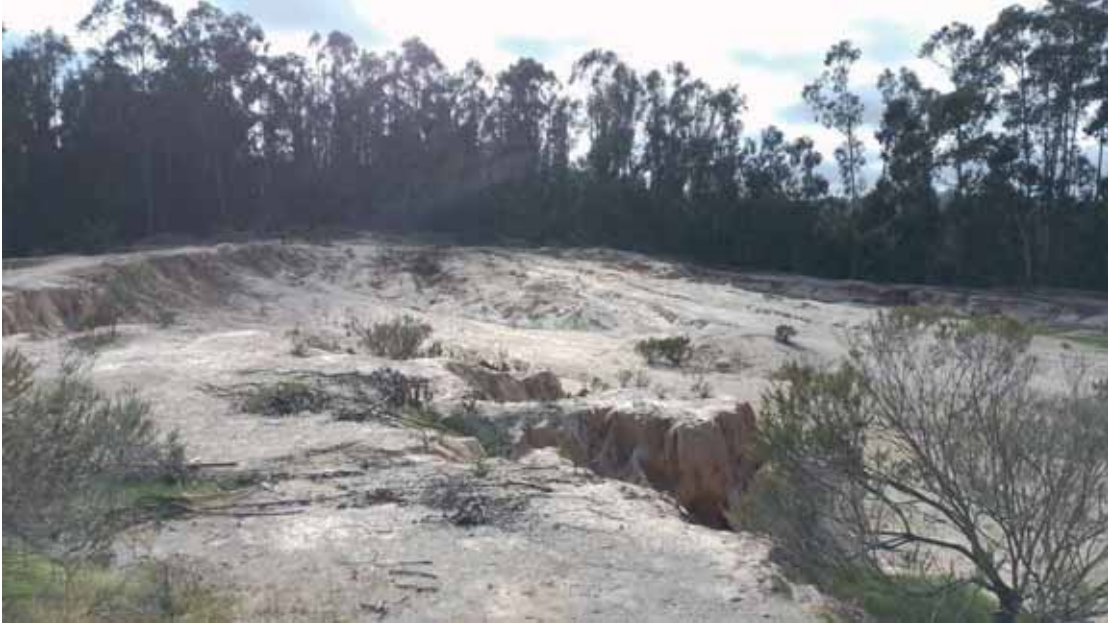
Foto 7: Extracción de sílice al final de Calle Vista al mar, en área de interfaz con plantación de eucalipto.

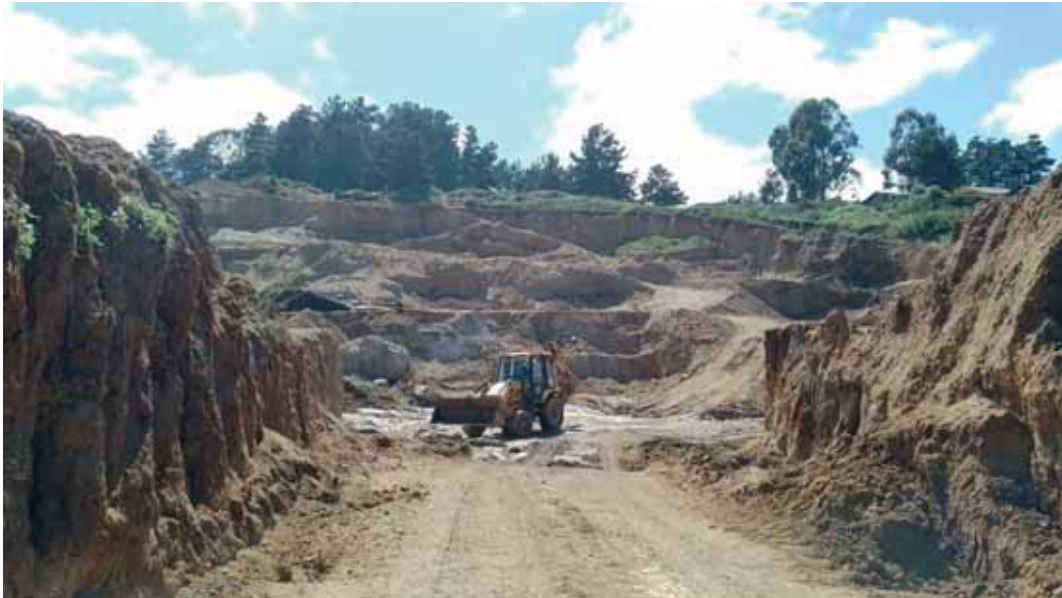
Foto 8: Extracción de áridos municipal, amenaza de remoción en masa por intervención antrópica.

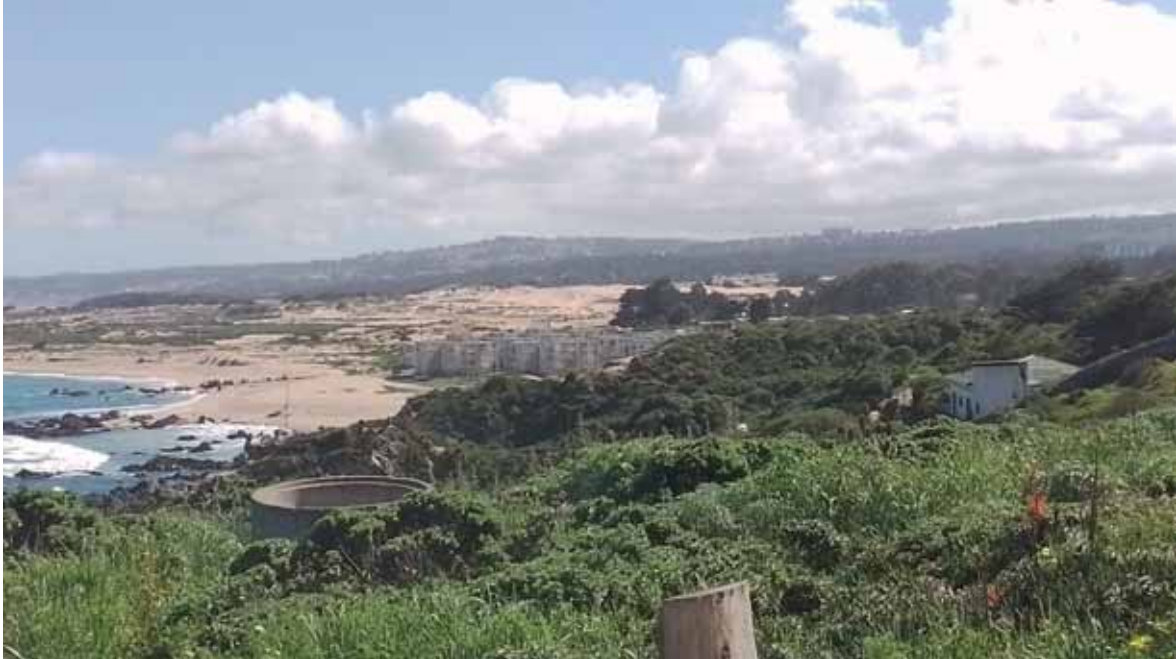
Foto 9: Condominio emplazado sobre zona de inundación por tsunami y zona de inundación por desborde de cauces en desembocadura Quebrada El Canelo. Foto tomada desde Punta del Lacho.

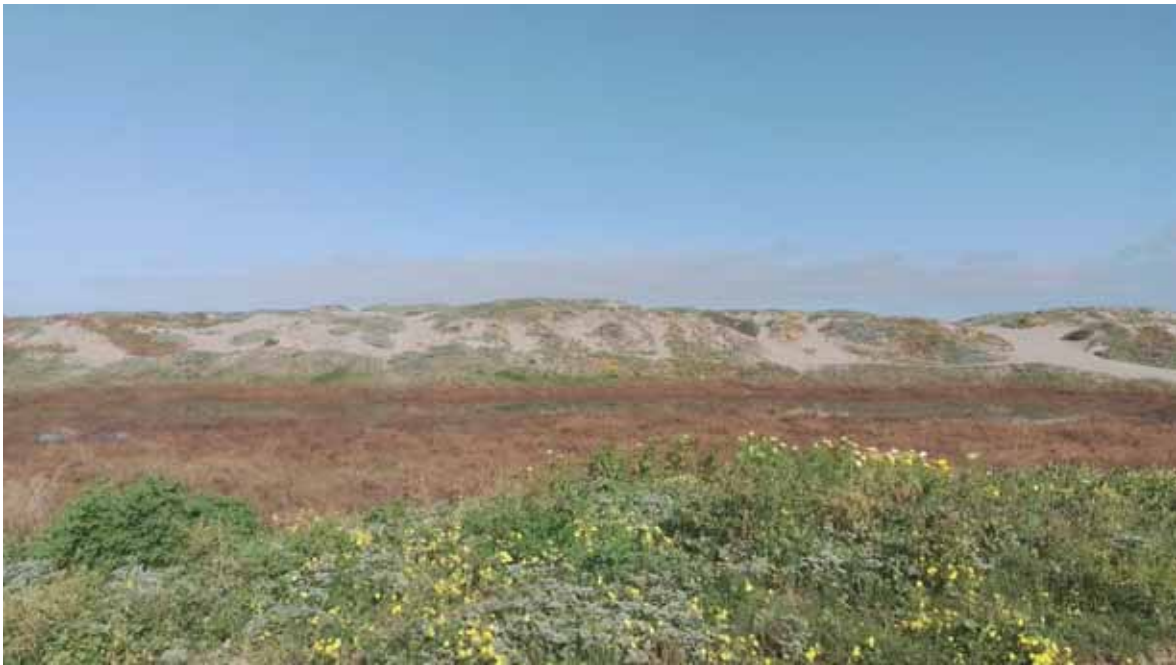
Foto 10: Humedal junto a dunas activas Playa San Carlos correspondiente a una zona de amenaza de inundación por anegamiento y amenaza de inundación por tsunami.

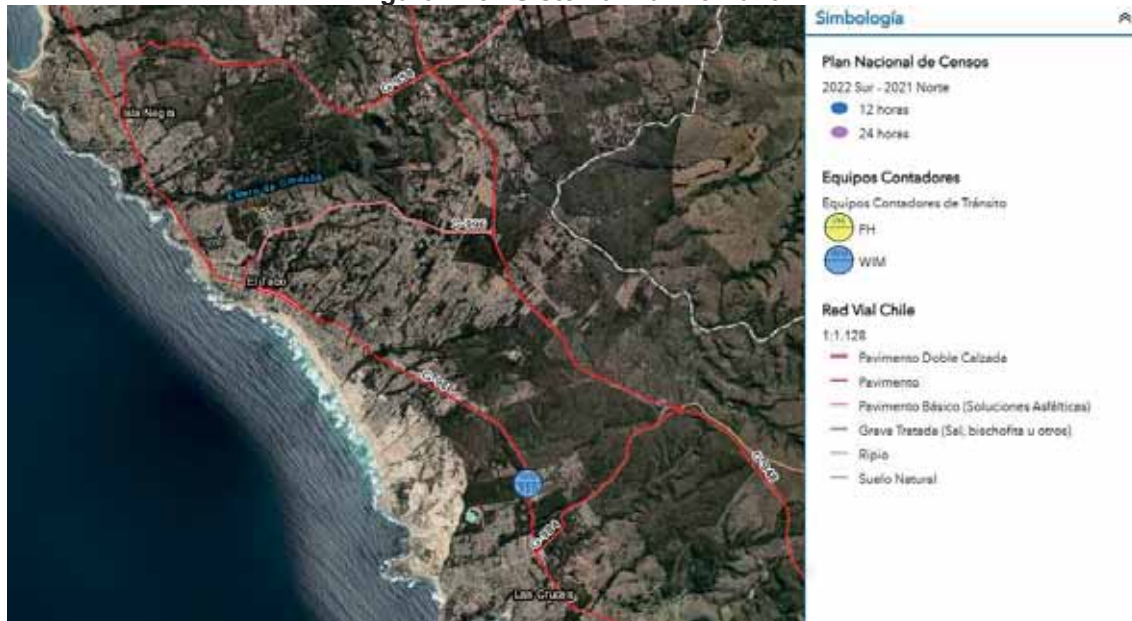
Figura III-52 Sistema Vial Comunal

Por último, la ruta G-986 o Avda. San Marcos en sector urbano consolidado de El Tabo, presenta una longitud de 10,7 km en el tramo Isla Negra – Las Cruces, con una cota máxima de 92 m en el sector de la quebrada de El Tabo y su sector más bajo en Playa Las Ágatas en Isla Negra, con pendientes máximas de 15,8% y -9,6% en calzada simple de 3,5 m de ancho cada pista por sentido de tránsito y bermas multipropósito de 1,0 m.

Antecedentes históricos de flujo vehicular diario obtenidos de los equipos contadores de tránsito de Vialidad MOP, permiten estimar un tránsito medio diario anual cercano a los 13.300 veh/día, lo que se traduce en unos 750 veh/h en Avda. San Marcos en ambos sentidos de tránsito. Luego, asumiendo simetría implica un flujo de 375 veh/h por sentido.

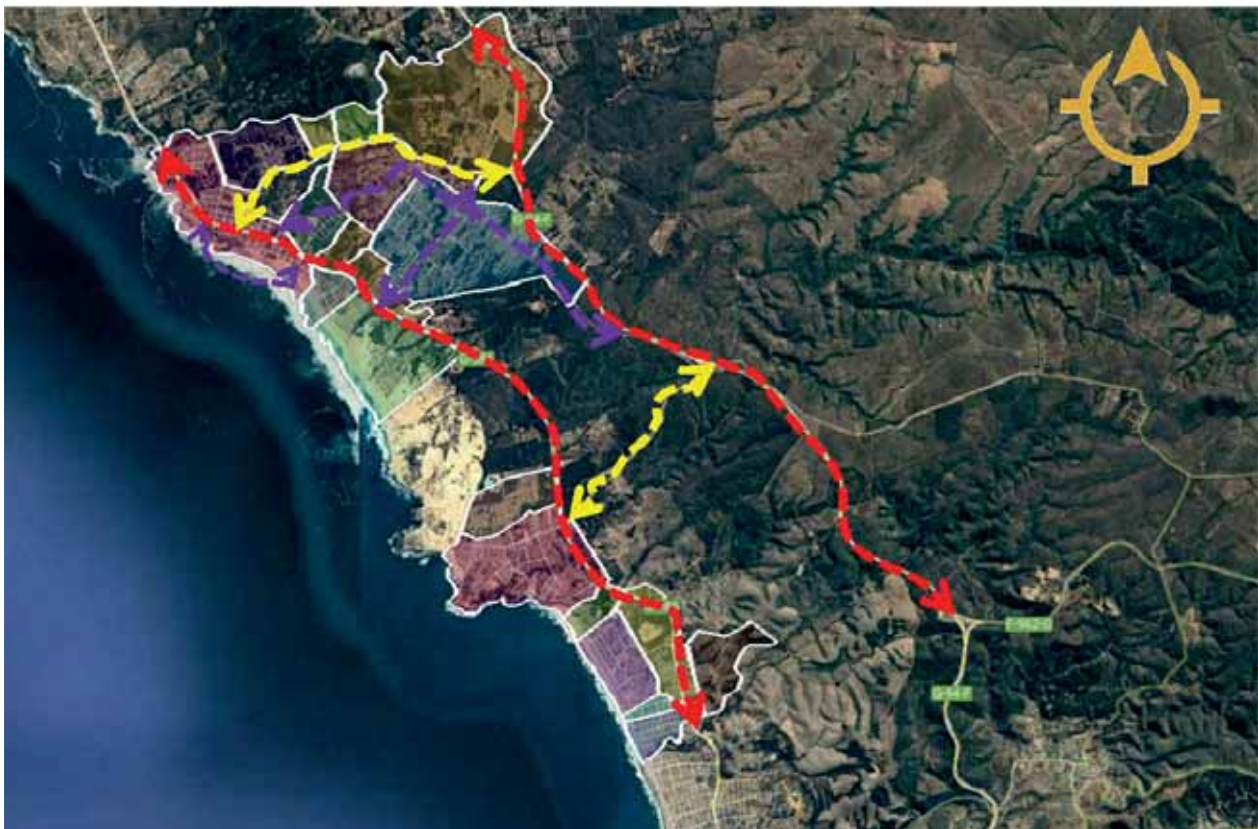
Figura III-53 Principales vías comunales de conexión

Hacia el oriente, se encuentra la unidad vecinal El Pinar cuya trama vial es inconexa debido a las pequeñas quebradas existentes, permitiendo buena conectividad oriente – poniente por El Roble, El Sauce – El Pinar y Avda. El Pague, pero deficiente conectividad norte – sur por calles de escaso desarrollo como El Canelo. Su vecina por el suroriente la unidad Ex Fundo Chépica, delimitan por calle Los Pensamientos y Los Boldos – Triángulo, cuya principal característica es la red vial cuadrícula con calles Pétreos, Avda. Purísima, Avda. Roca del Elefante, Acacios Norte, Los Maquis, Los Maquis Sur y Triángulo, todas conectadas por Calle Alianza, generando predios angostos y largos mediante una trama vial secundaria que intenta conectar en toda su longitud la unidad vecinal, pero que se ve frenada por las pequeñas quebradas existentes. Esta unidad limita con Nuevo Camino Costero por el oriente y con quebrada por el sur.

Más al sur, la unidad vecinal Las Cruces Norte, presenta una adecuada trama vial interna que conecta a ruta G-986 por sólo Los Pinos y El Arrayán, siendo conveniente mantener reducido el primero y potenciar una mejor conexión del segundo, similar al Condominio Alto Las Cruces, debiendo evitarse mayores conexiones.
